# **POLITECNICO DI TORINO**

**L'Arco da Rua Augusta in Praça do Comercio a Lisbona.  
Studi e indagini conoscitive finalizzate al restauro conservativo**

**Valeria Giulia Sarobba**

Ottobre 2011

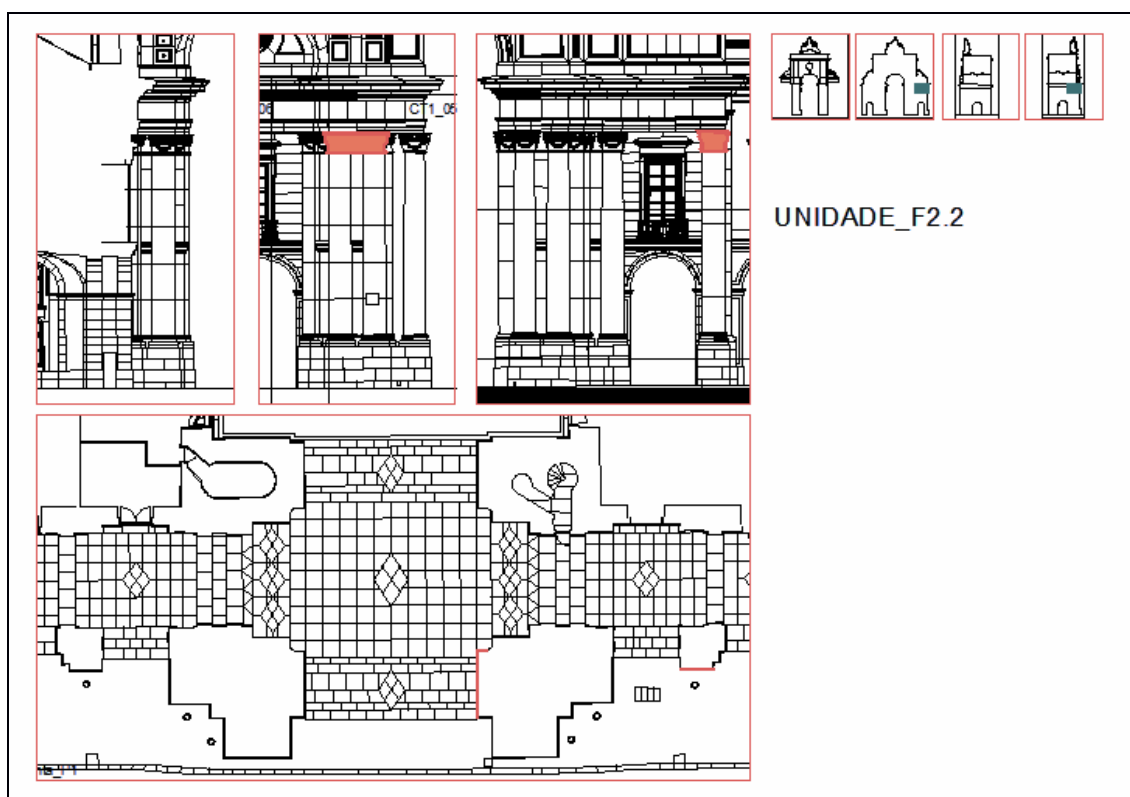
Fig. 4.46: Scheda di dettaglio dell'unità F2.2

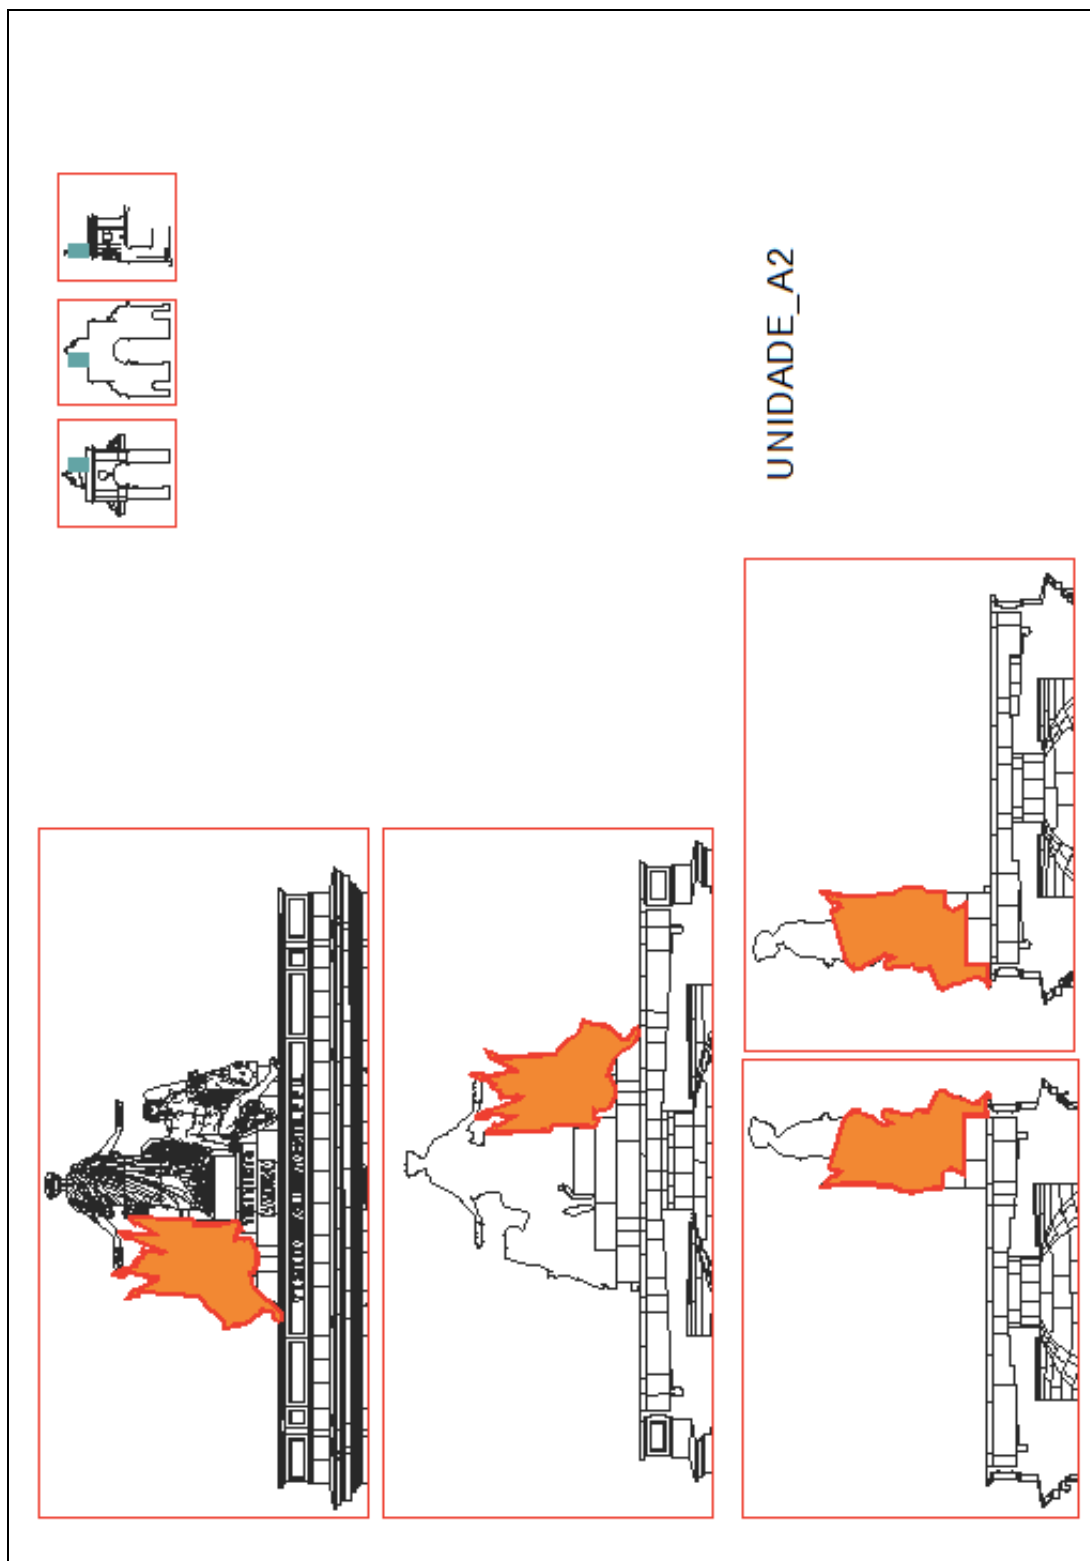
## Desenho de Localização

Superfícies em bom estado de conservação, ou com manifestações de erosão muito ligeira. Superfícies em grande parte limpas, apenas com manifestações pontuais de sujidade superficial muito ligeira. Crostas negras em menos de 1/10 da superfície, e apenas em zonas muito localizadas em reentrâncias desta figura. Nesses casos esporádicos, as crostas chegam a ser bastante espessas e apresentam textura framboidal. Vegetação superior e colonização biológica na parte posterior e inferior (pregas dos estandartes). Fracturas nas pernas (já colmatadas, mas a necessitar de saneamento e reparação). Fissura no braço direito.

Fractura num estandarte que a compõe, com um grampo em ferro, muito oxidado, e que estará a provocar a fracturação e destacamento do taco em pedra que o cobria.

Limpeza das áreas com colonização biológica. Intervenção nas crostas negras. Saneamento e refecimento de juntas (em menos de 1/3). A fissura do braço direito deve ser reforçada. A abordagem a esta anomalia deve ser explicitada no concurso. A decisão final em obra deve ter um projecto de reforço que o Adjudicatário submeterá à Fiscalização. Colmatação simples das fissuras e fracturas que não tenham implicações estruturais. Verificação do estado de conservação das argamassas que recobrem os grampos; nos casos em que haja sinais de empolamento por oxidação dos grampos, a argamassa deve ser removida, os grampos saneados e passivados contra a corrosão, e a argamassa reposta. Rebaixamento das juntas e aplicação de barramento específico para as áreas esculpidas.

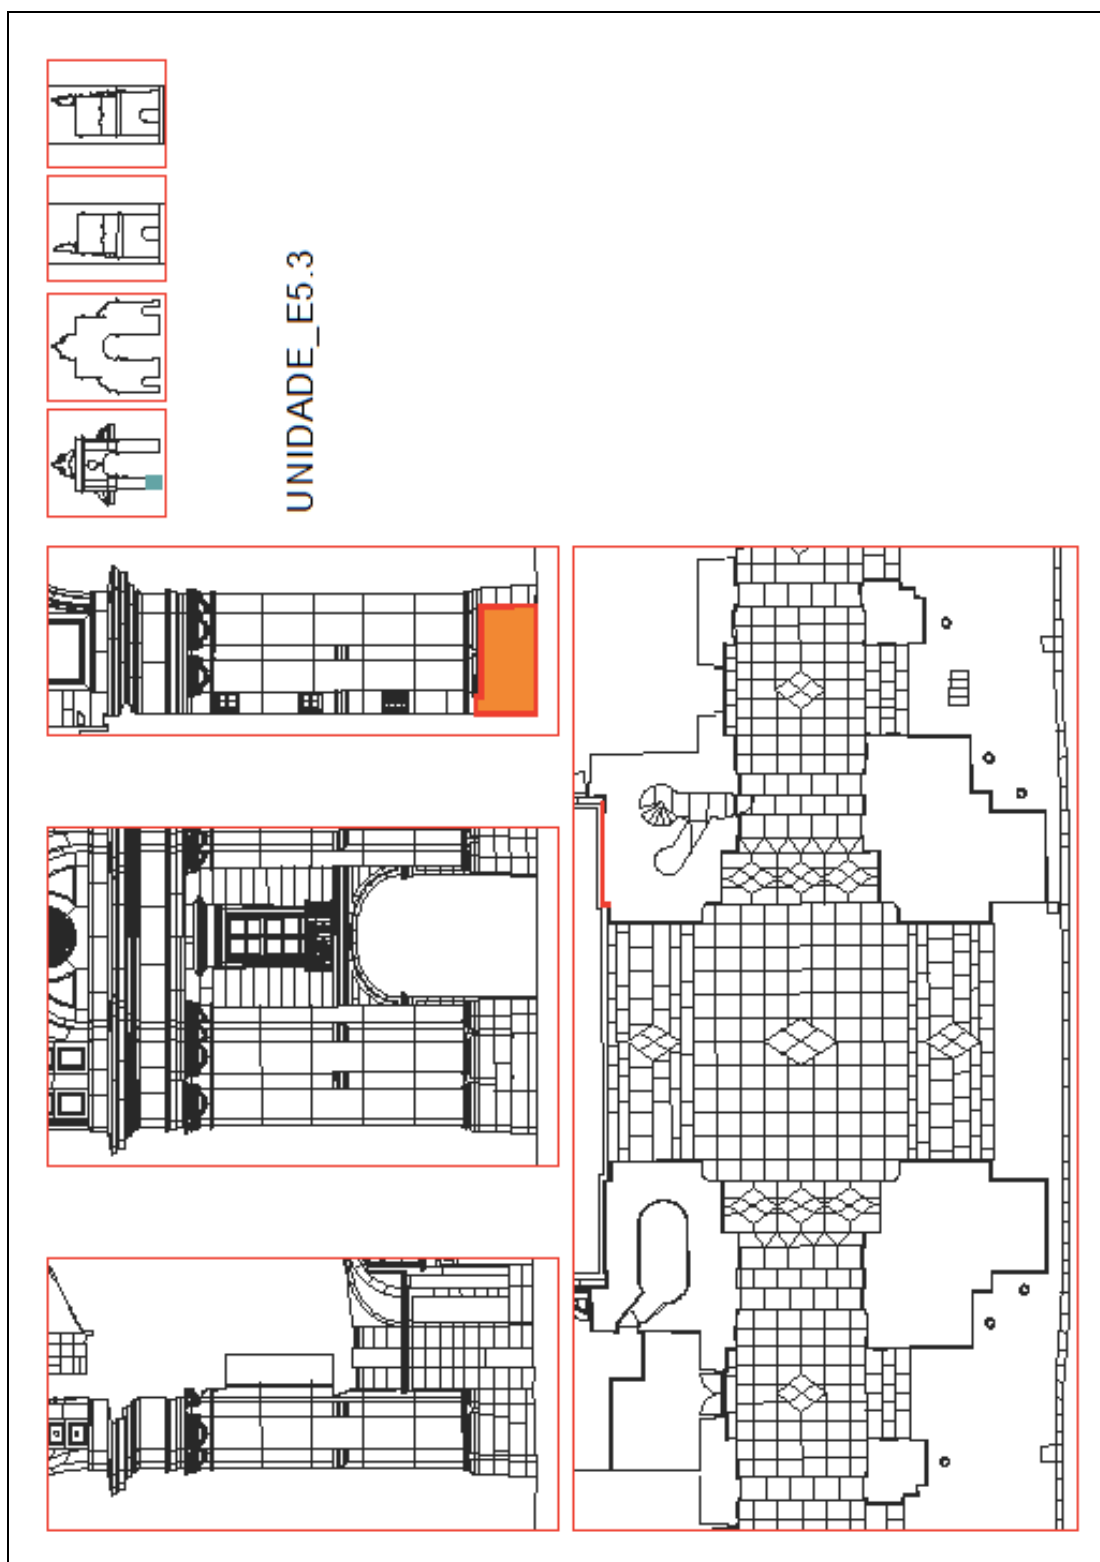
## Desenho de Localização

Superfícies em razoável estado de conservação. Erosão ligeira em 2/3 da superfície e moderada em 1/3. Superfícies cobertas em menos de 1/5 da superfície total por camada opaca de depósitos de sujidade. Colonização biológica difusa. Mais de 2/3 das juntas encontram-se abertas. Pelo menos sete fissuras dispersas pelas superfícies. Vestígios de tintas aplicadas. Manchas de colas ou mástiques aplicados. Manchas de aspecto gorduroso, eventualmente relacionadas com aplicação de produtos desconhecidos. Reconstituição em grande extensão da superfície entre a aresta sob a pilastra e a esquina da parede com aplicação de quadro eléctrico.

Limpeza geral dos depósitos de sujidade e da colonização biológica. Intervenção nas crostas negras. Saneamento e refechamento de juntas. Microestucagem. Colmatação de fissuras e fracturas. Levantamento e recolocação de fragmentos. Passivação das áreas mais fragilizadas. Remoção de manchas de tintas e colas ou mástiques. Remoção dos remendos em cimento, se pouco aderentes, ou atenuação do seu impacte visual.

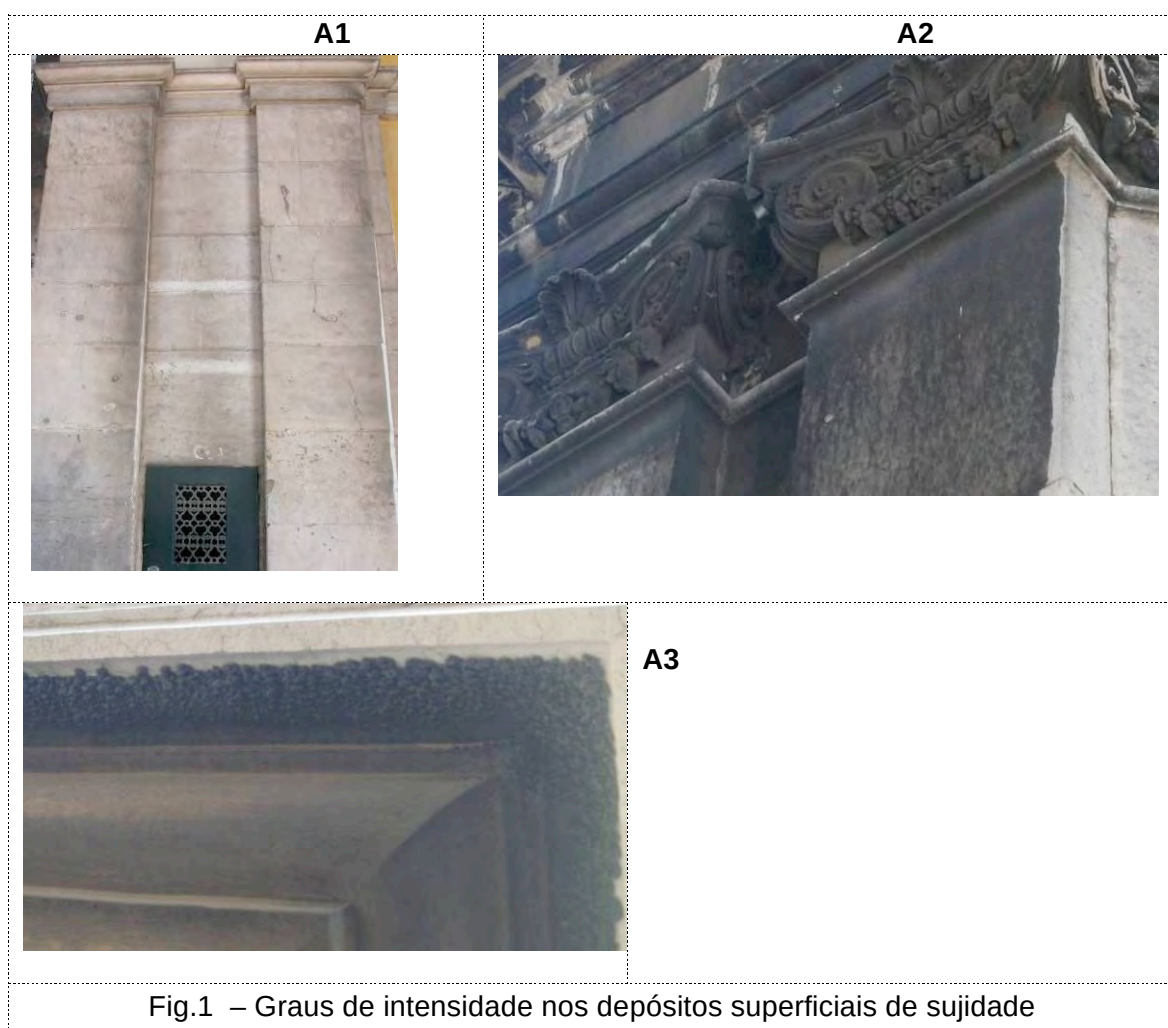
- A3 – Depósitos espessos e crostas negras. Depósitos superficiais, de cores muito escuras ou mesmo negras, quase sempre associados a alguma alteração da pedra subjacente sob a forma de fina camada pulverulenta. Em áreas interiores as espessuras tendem a ser mais finas e mais regulares, enquanto que, no exterior, podem ser mais espessas e apresentar textura framboidal, quase sempre bastante aderentes ao substrato. Tipicamente ocorrem em áreas protegidas da acção directa da chuva.

Fig.1 – Graus de intensidade nos depósitos superficiais de sujidade

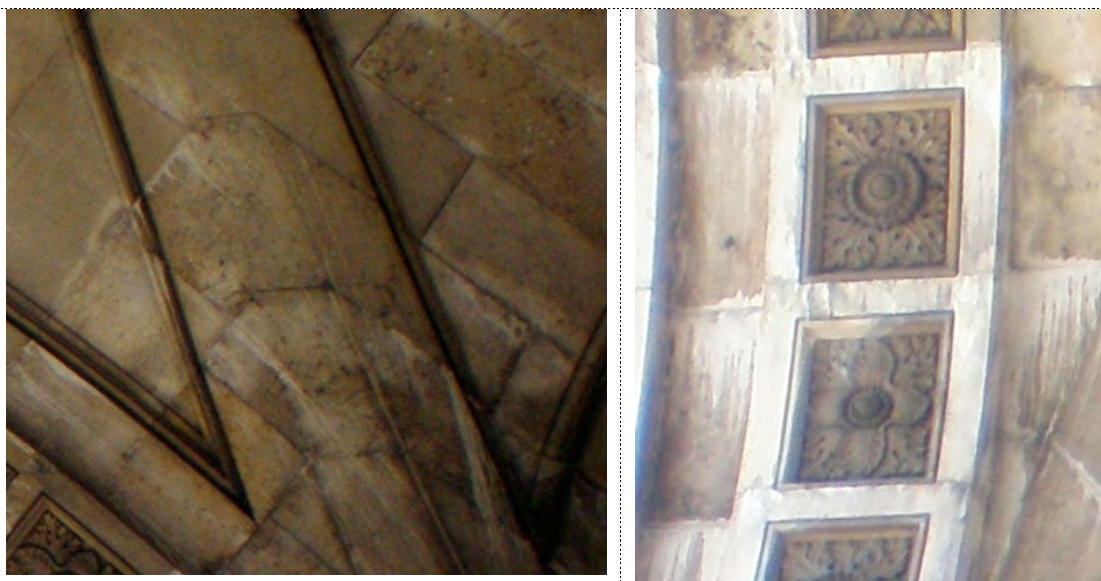
Depósitos quase sempre de pequena espessura, de desenvolvimento linear, associados a juntas entre blocos. São ocorrências que afectam a imagem das superfícies, mas não estão associadas a nenhum dano aparente das superfícies onde ocorrem.

Fig. 4 – Depósitos de escorrência brancos

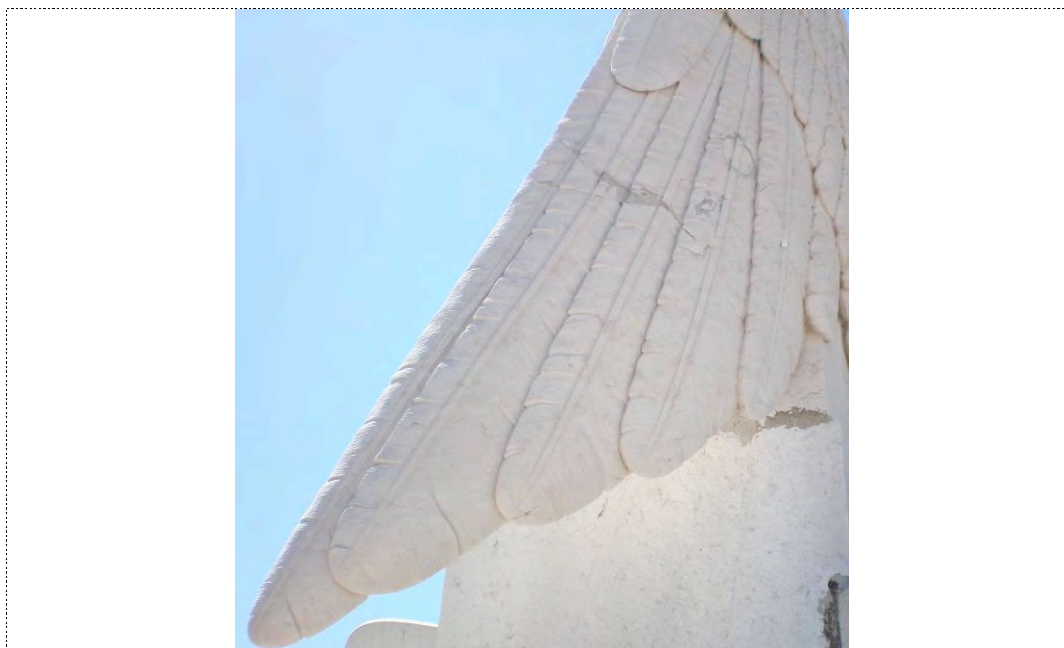
Elementos arquitectónicos com manifestáveis de instabilidade que suscitam preocupação e que requerem avaliação e tratamento específicos. As peças em consola de algumas esculturas são os elementos mais afectados.

Fig. 9 – Exemplo de elemento instável

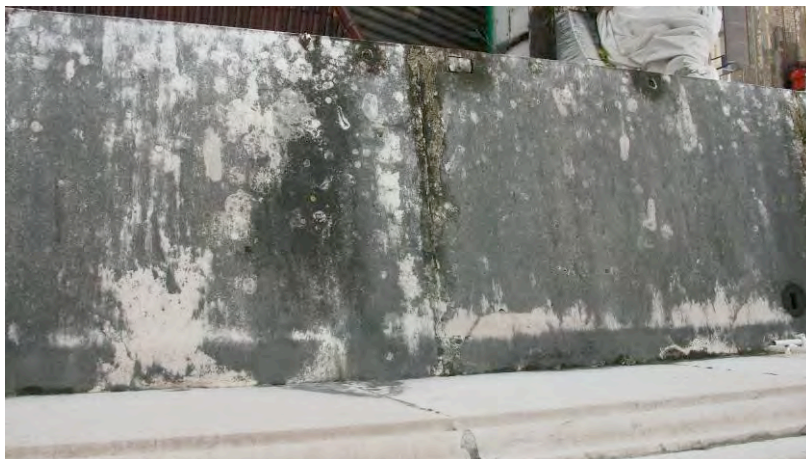
Ocorrência de líquenes, algas e fungos, regra geral bem aderentes às superfícies pétreas. Este tipo de anomalia está presente em geral em áreas afectadas por humidade (e.g. zonas de escorrências), cornijas e platibandas onde mais facilmente a humidade é retida.

Fig. 11 - Colonização biológica

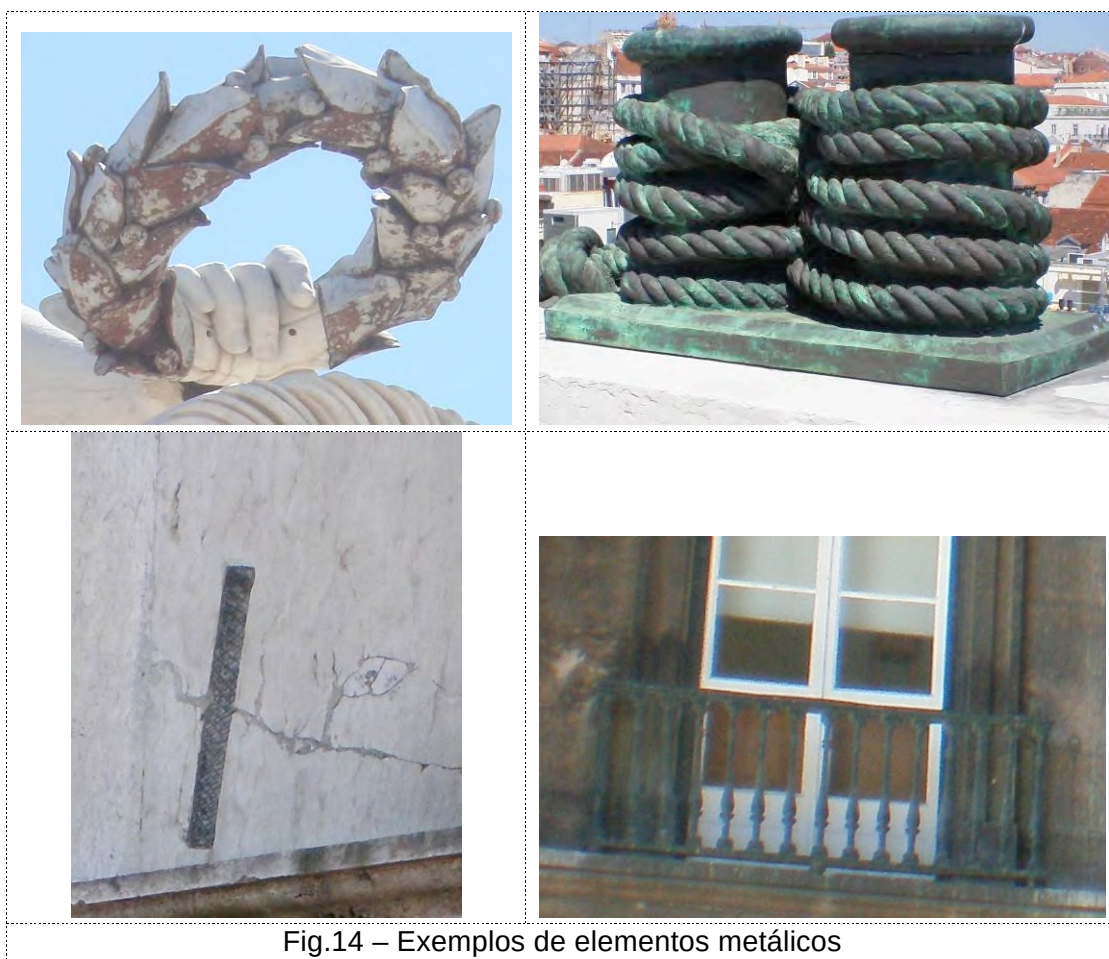
Alguns destes elementos com importante função estrutural estão afectados na sua funcionalidade, também por desenvolvimento de pátinas e alguma corrosão. Os elementos pintados apresentam perdas na pintura.

Fig.14 – Exemplos de elementos metálicos
