# **POLITECNICO DI TORINO**

**L'Arco da Rua Augusta in Praça do Comercio a Lisbona.  
Studi e indagini conoscitive finalizzate al restauro conservativo**

**Valeria Giulia Sarobba**

Ottobre 2011

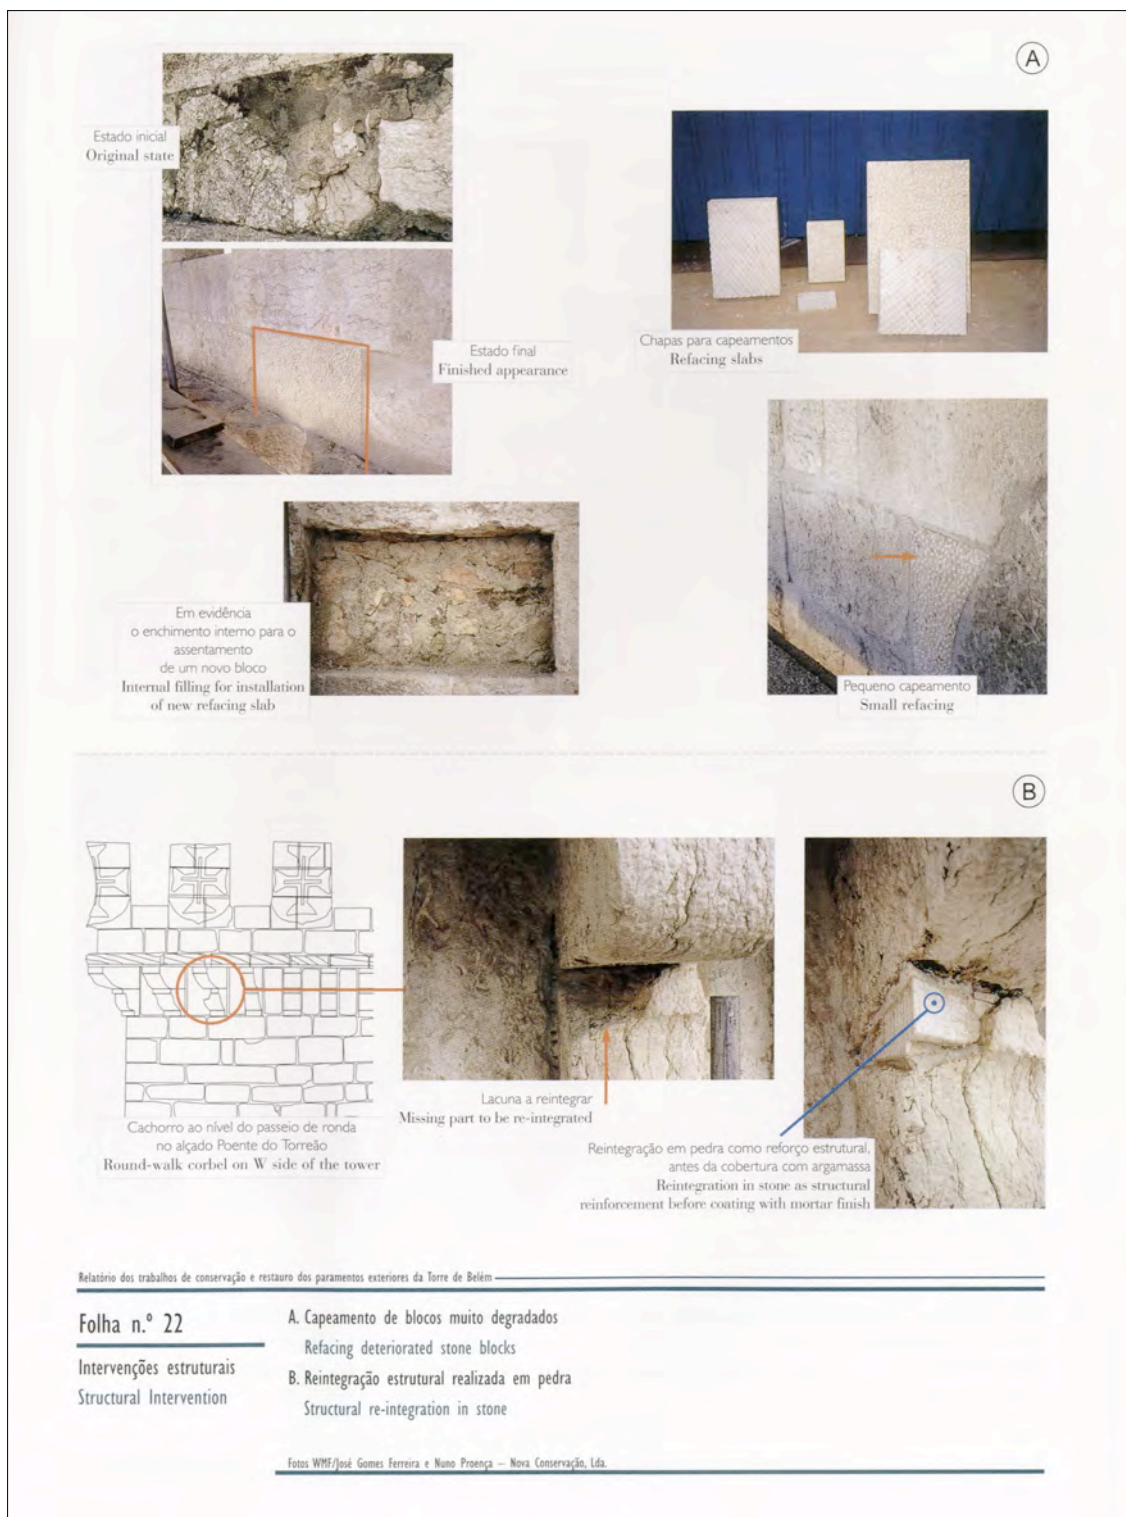
2. interventi strutturali - provini, ricollocazione elementi, collage di frammenti, impregnazione con resine epossidiche, impregnazione con silicato etile, iniezione/collage con resina epossidica, perno inox, zanche inox, rinforzo strutturale di pietra (Fig. 3.4);

Fig. 3.4: Scheda tecnica inerente gli interventi strutturali realizzati presso la Torre di Belém.

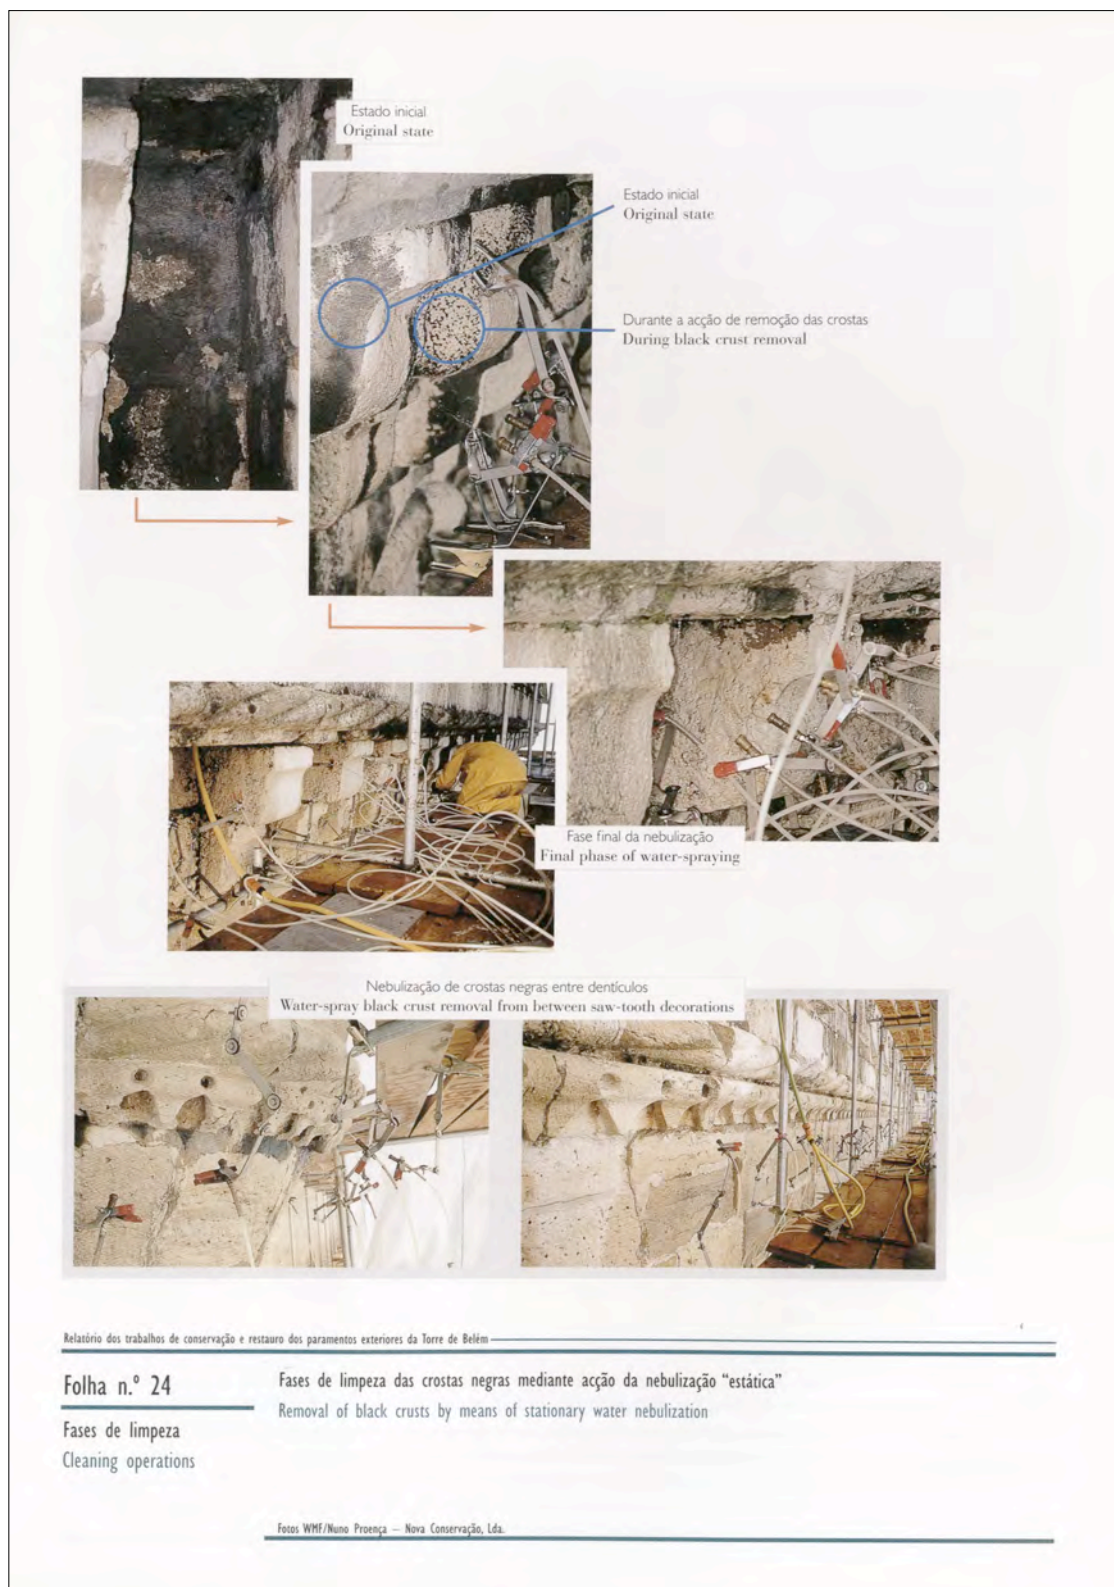
3. trattamenti di pulitura - cicli di biocida/spazzolatura di dettaglio, microabrasione, microabrasione di dettaglio, nebulizzazione delle croste nere, rimozione della vegetazione (Fig. 3.5);

Fig. 3.5: Scheda tecnica inerente i trattamenti di pulitura realizzati presso la Torre di Belém.

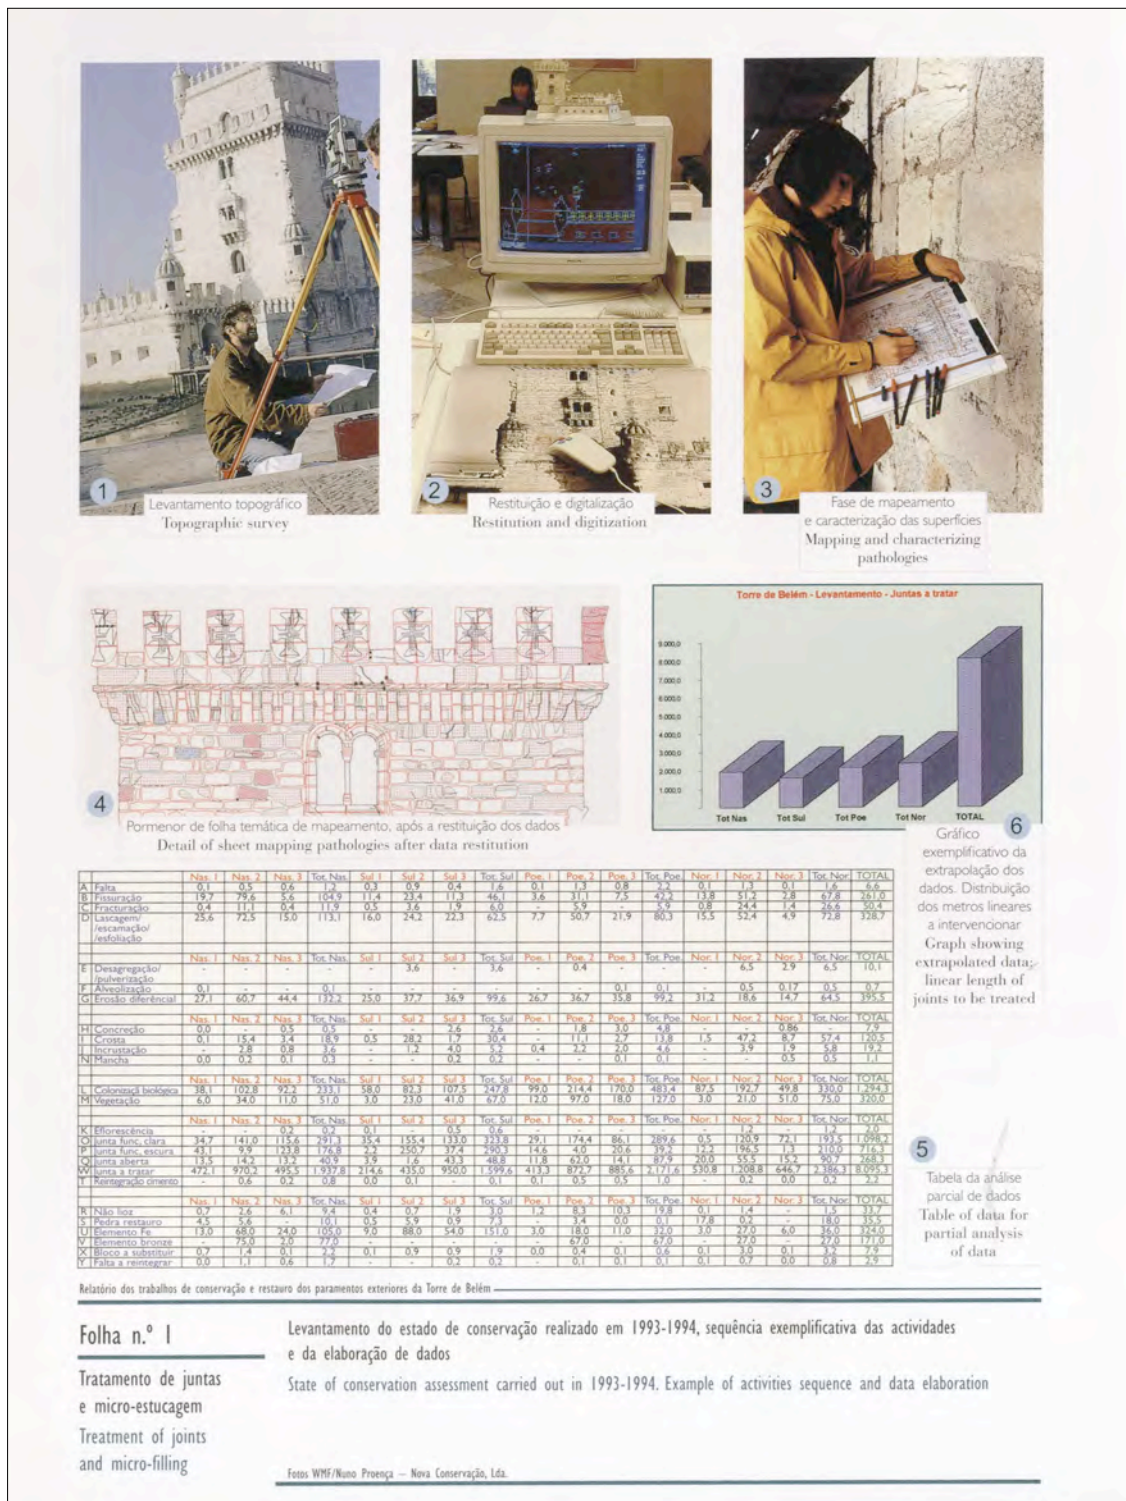
Fig. 3.8: Rilievo dello stato di conservazione realizzato nel 1993-1994, sequenza esemplificativa delle attività e dell'elaborazione dati.

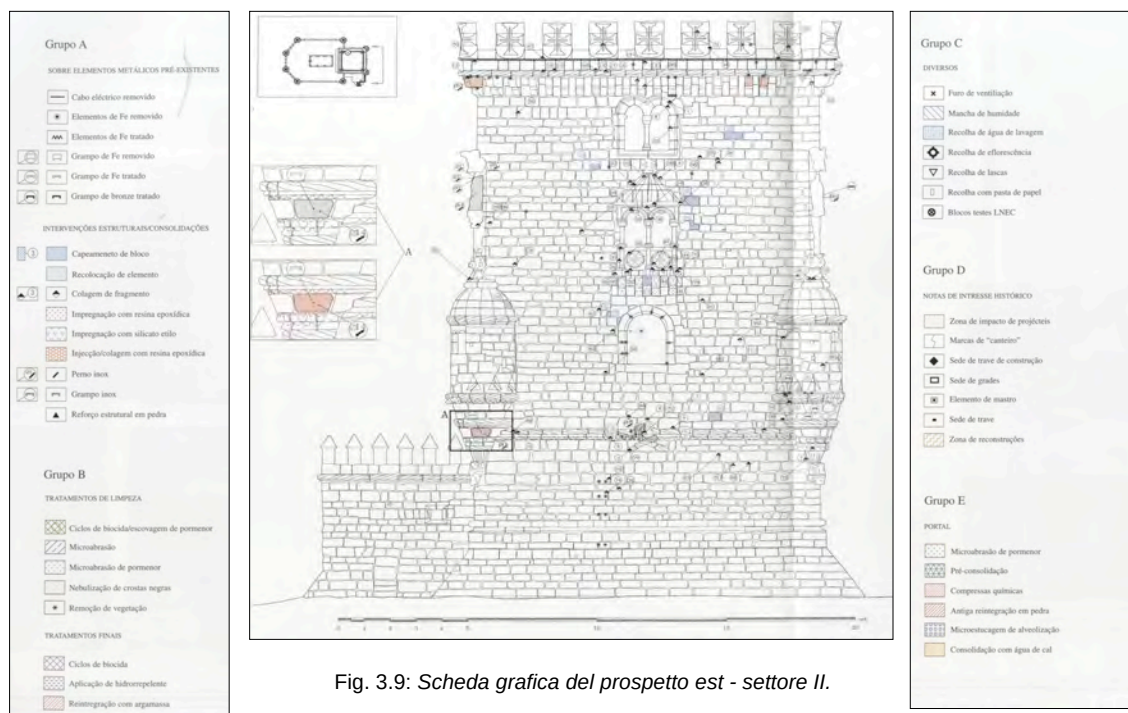
Fig. 3.9: Scheda grafica del prospetto est - settore II.

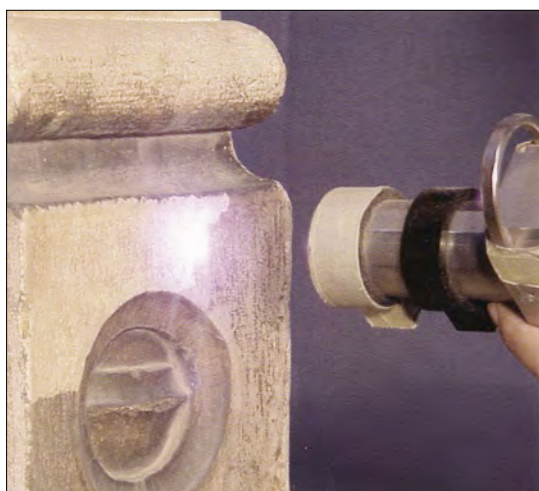
Fig. 3.16: *Vista del raggio laser incidente sulla pietra per la relativa pulitura.*

Furono utilizzate diverse tecniche di pulitura (tra cui l'impiego innovativo del laser della società italiana Trivella S.p.a.) in grado di intervenire sui differenti tipi di sporcizia, come viene mostrato nelle figure 3.16, 3.17, 3.18, 3.19.

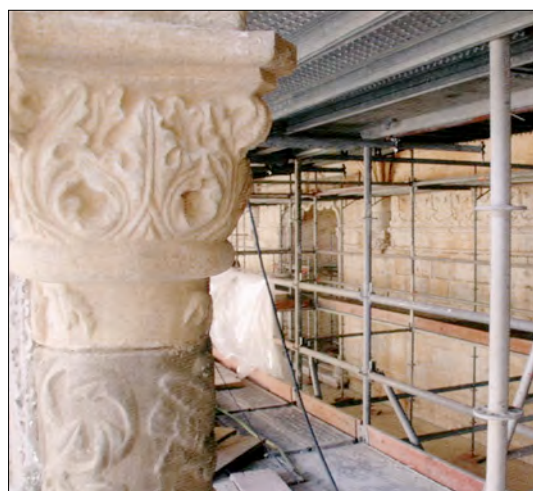
Fig. 3.17: *Parte superiore dopo la pulitura laser, parte inferiore prima della pulitura.*

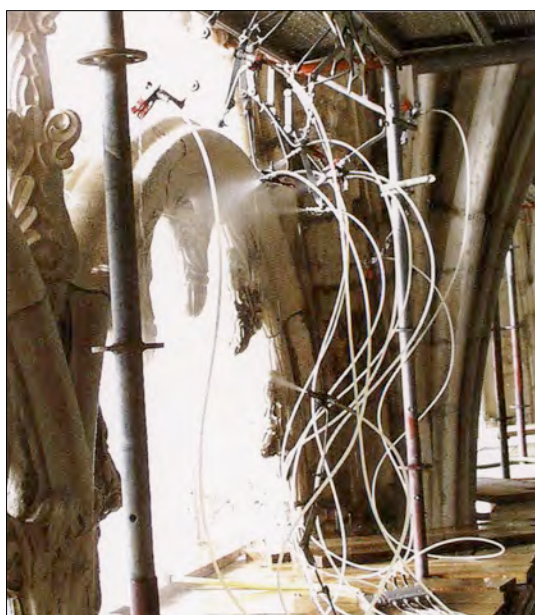
Fig. 3.18: *Pulitura delle croste nere per nebulizzazione.*

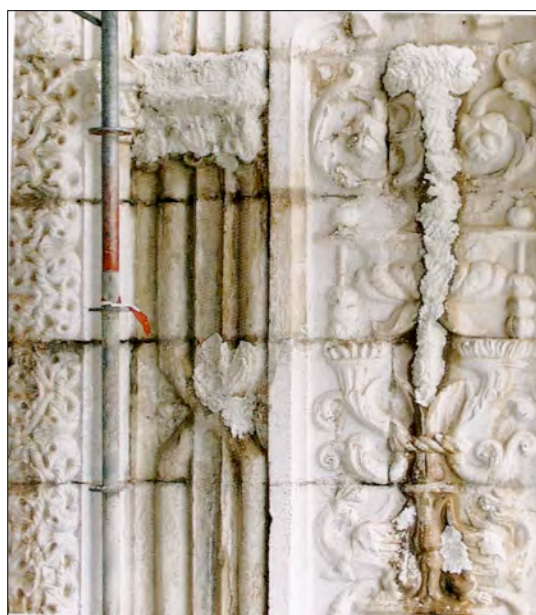
Fig. 3.19: *Pulitura per applicazione di compresse.*

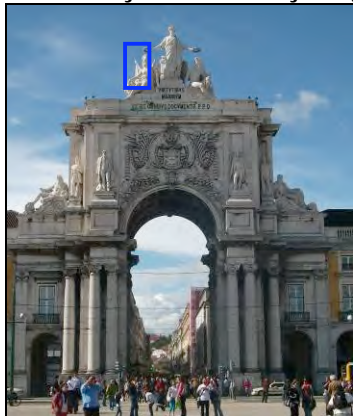
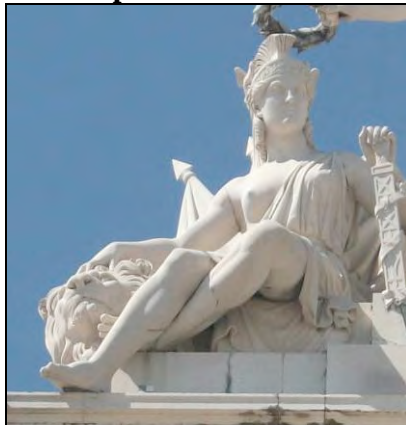
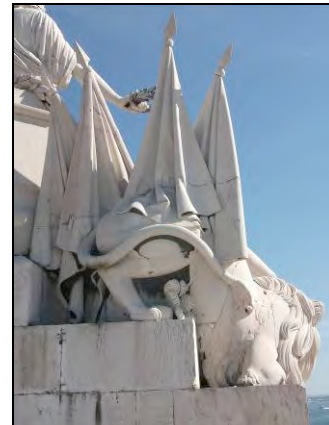
## Unidade A2

Escultura monumental representando uma figura alegórica: o Valor.

Superfícies em bom estado de conservação, ou com manifestações de erosão muito ligeira. Superfícies em grande parte limpas, apenas com manifestações pontuais de sujidade superficial muito ligeira. Crostas negras em menos de 1/10 da superfície, e apenas em zonas muito localizadas em reentrâncias desta figura. Nesses casos esporádicos, as crostas chegam a ser bastante espessas e apresentam textura framboidal. Vegetação superior e colonização biológica na parte posterior e inferior (pregas dos estandartes). Fracturas nas pernas (já colmatadas, mas a necessitar de saneamento e reparação). Fissura no braço direito.

Fractura num estandarte que a compõe, com um grampo em ferro, muito oxidado, e que estará a provocar a fracturação e destacamento do taco em pedra que o cobria.

Limpeza das áreas com colonização biológica. Intervenção nas crostas negras. Saneamento e refecimento de juntas (em menos de 1/3). A fissura do braço direito deve ser reforçada. A abordagem a esta anomalia deve ser explicitada no concurso. A decisão final em obra deve ter um projecto de reforço que o Adjudicatário submeterá à Fiscalização. Colmatação simples das fissuras e fracturas que não tenham implicações estruturais. Verificação do estado de conservação das argamassas que recobrem os grampos; nos casos em que haja sinais de empolamento por oxidação dos grampos, a argamassa deve ser removida, os grampos saneados e passivados contra a corrosão, e a argamassa reposta. Rebaixamento das juntas e aplicação de barramento específico para as áreas esculpidas.

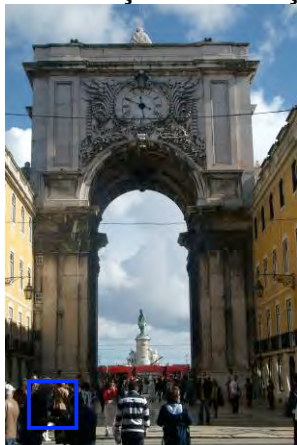
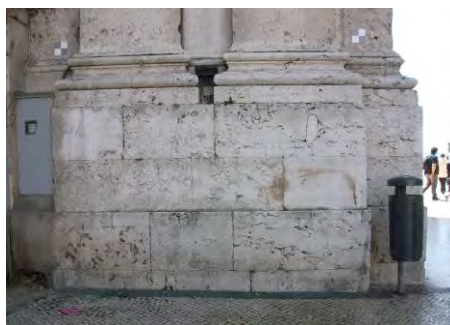
## Unidade E5.3

Embasamento correspondente à unidade E3.3.

Superfícies em razoável estado de conservação. Erosão ligeira em 2/3 da superfície e moderada em 1/3. Superfícies cobertas em menos de 1/5 da superfície total por camada opaca de depósitos de sujidade. Colonização biológica difusa. Mais de 2/3 das juntas encontram-se abertas. Pelo menos sete fissuras dispersas pelas superfícies. Vestígios de tintas aplicadas. Manchas de colas ou mástiques aplicados. Manchas de aspecto gorduroso, eventualmente relacionadas com aplicação de produtos desconhecidos. Reconstituição em grande extensão da superfície entre a aresta sob a pilastra e a esquina da parede com aplicação de quadro eléctrico.

Limpeza geral dos depósitos de sujidade e da colonização biológica. Intervenção nas crostas negras. Saneamento e refechamento de juntas. Microestucagem. Colmatação de fissuras e fracturas. Levantamento e recolocação de fragmentos. Passivação das áreas mais fragilizadas. Remoção de manchas de tintas e colas ou mástiques. Remoção dos remendos em cimento, se pouco aderentes, ou atenuação do seu impacte visual.

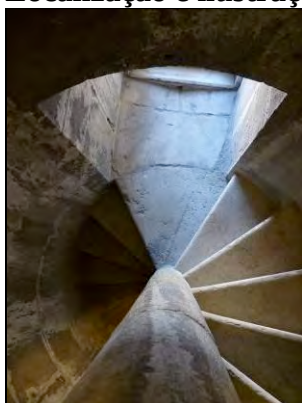
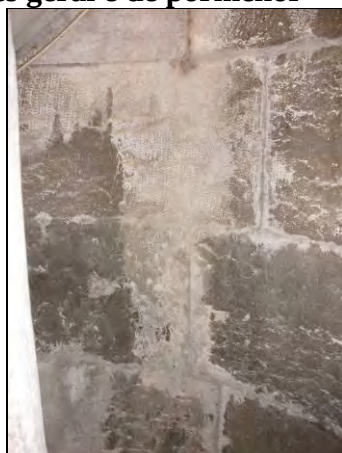
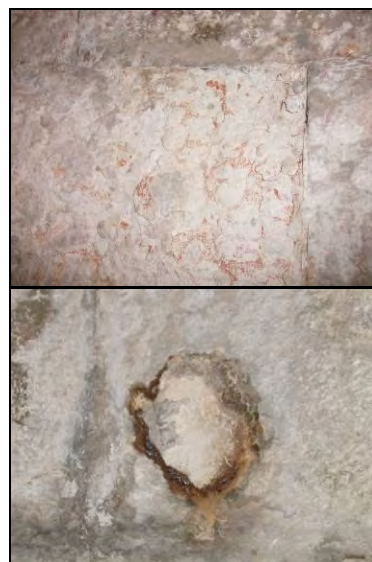
## Unidade H1

Interior da escadaria, com superfícies geometricamente complexas e algumas restrições de espaço, acesso e operação.

Superfícies em estado de conservação razoável, com manifestações de erosão moderada em alguns blocos (menos de 1/20 do total). Descamação em menos de 1/50. A superfície apresenta camada de depósitos de cor escura e crostas negras.

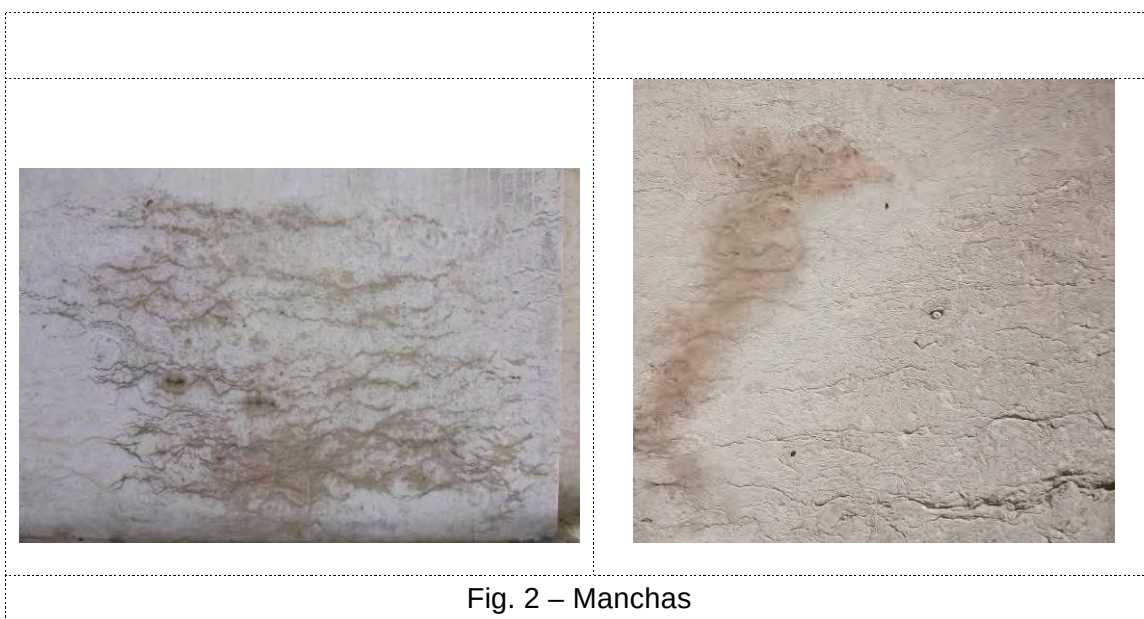
## **B - Manchas**

Alteração cromática em área circunscrita que contrasta com a cor do material circundante.

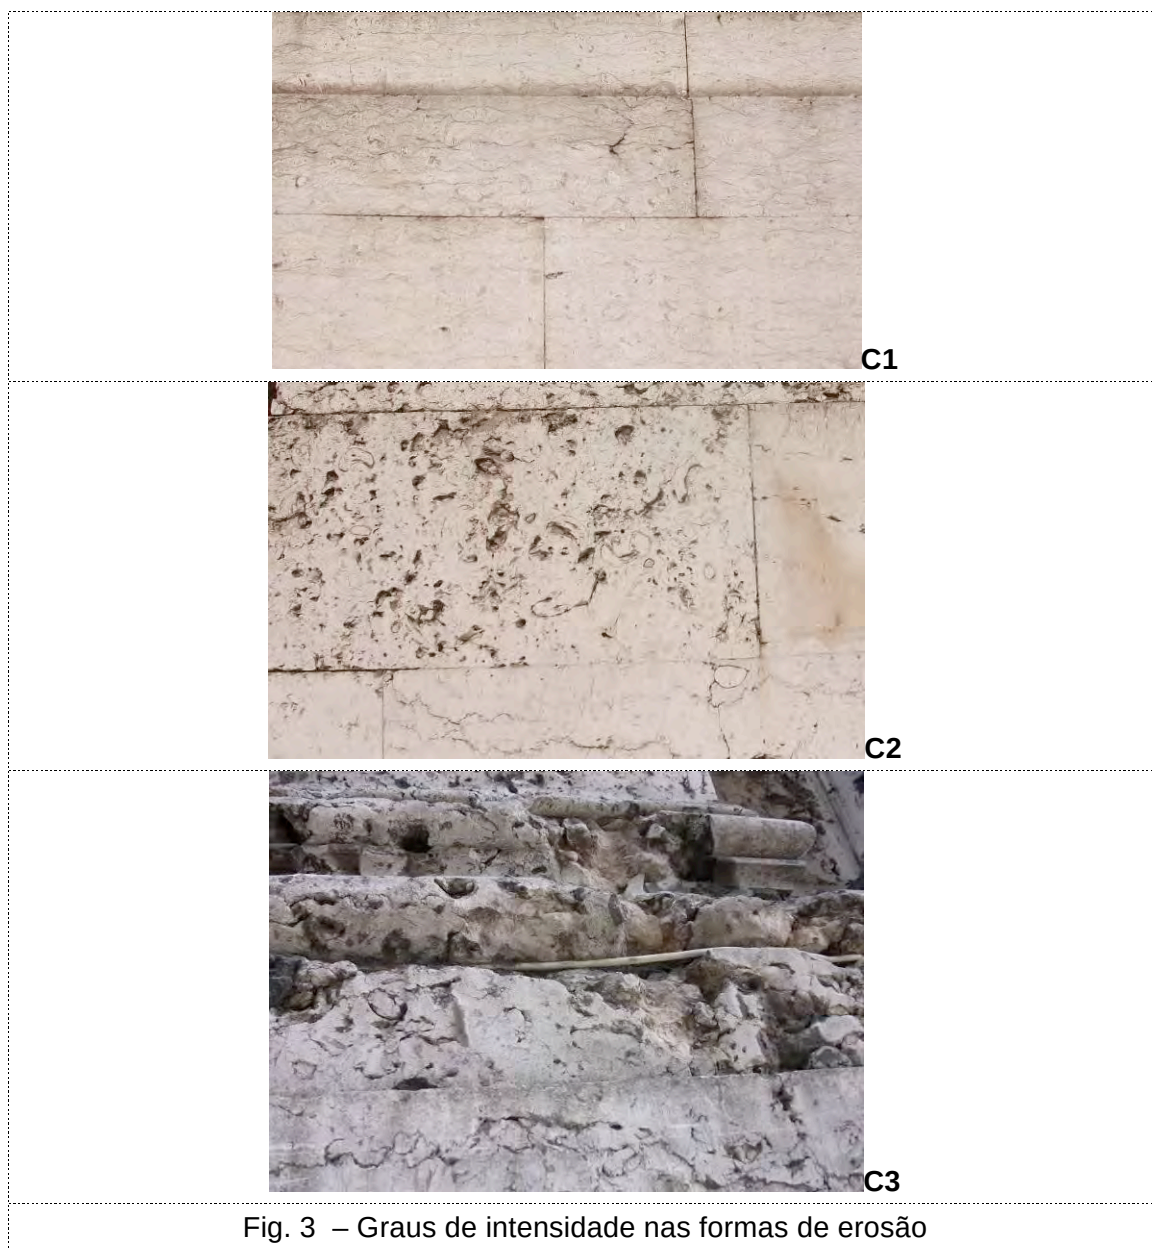
Perda de massa da superfície do material. Pode apresentar diferentes morfologias e graus de intensidade. Foram consideradas as seguintes categorias:

- C1 - Superfícies sem perda aparente de material ou com simples vincamento de estilólitos ou de outros elementos texturais, até situações de perdas muito ligeiras que não afectam a leitura das superfícies.
- C2 - Perdas moderadas de material, formando cavidades mais profundas que podem ser coalescentes e que interferem com a leitura das superfícies e podem servir como pontos de entrada de água.
- C3 - Superfície fortemente erodida onde são raros ou ausentes restos da superfície original do bloco. Regra geral, a erosão continua activa e manifesta-se sob a forma de descamação e pulverização.

Nalguns blocos verifica-se que a pedra está em processo de degradação por descamação e pulverização. A evolução da erosão não parece ser muito rápida e as perdas ainda se confinam a espessuras que não põem em causa a integridade global dos blocos.

Não existem soluções técnicas eficazes e sem riscos para resolver definitivamente estas anomalias, pelo que estas superfícies deverão, em princípio, permanecer sem tratamento. Se simultaneamente se verificar que existem zonas do bloco que configurem risco de maior infiltração, deverá ser ponderada a colmatação pontual dessas zonas, sem que com isso se procure regularizar e artificializar toda a superfície do bloco.

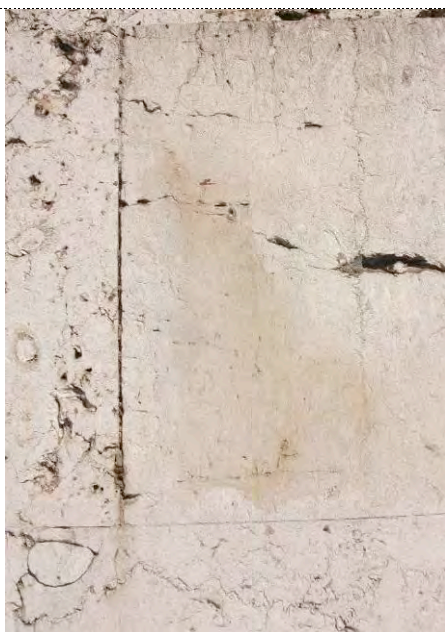
**E1**

- E1 - Juntas abertas ou não funcionais. Juntas entre blocos que perderam a argamassa de enchimento ou que a apresentam muito fissurada.
- E2 – Fissuras. Descontinuidades devidas a rotura do material pétreo, cujo desenvolvimento não divide completa ou claramente o bloco.
- E3 – Fracturas. Descontinuidades devidas a rotura do material pétreo que separam claramente partes do mesmo bloco.
- E4 – Lascagem. Caso particular de associação de múltiplas fracturas que separam diversos fragmentos de um mesmo bloco.
- E5 – Lacunas. Ausência pontual de material resultante de queda ou perda.

Em diversos pontos do conjunto existem fracturas e fendas com desenvolvimento que exige a sua reparação. Nalgumas situações, pode verificar-se que as partes separadas pelas fracturas estejam mais ou menos instáveis, pelo que deverão ser tomadas as necessárias precauções para não causar danos maiores ao objecto, nem induzir riscos aos intervenientes nas operações. Admite-se que, nalguns casos, que se estima serem escassos, sejam necessárias acções de reforço para fixar devidamente as partes separadas. Apenas materiais inoxidáveis e de elevada durabilidade serão aceites. Em geral, a colmatação cuidada da fenda à superfície será a operação mais relevante desta acção. A metodologia de reforço deve ser explicitada pelos concorrentes.

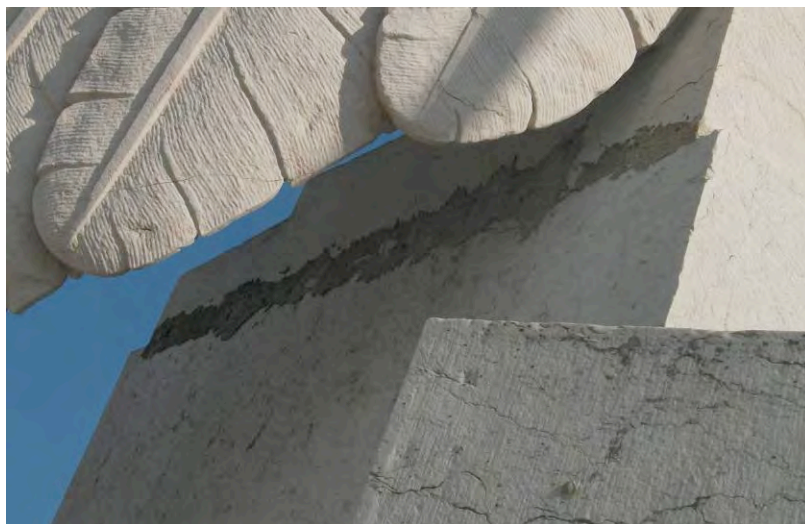
Ocorrências de materiais cimentícios, bordejando as juntas entre blocos, deixados por anteriores reparações pouco cuidadas.

Fig. 6 – Manchas de cimento associadas à colmatação de juntas

Em intervenções anteriores foram aplicadas argamassas de cimento Portland, regra geral muito duras, para colmatar fendas, reparar fracturas e regularizar superfícies com erosão mais pronunciada. Estas áreas estão hoje muito dissonantes em termos de imagem e necessitam de correcção.

Na maior parte das situações, os elementos cimentícios estão coerentes e provavelmente já estarão carbonatados e isentos de sais, pelo que apenas o aspecto estético necessita de ser corrigido. Nas situações em que os remendos estejam pouco aderentes ao substrato e a sua remoção seja fácil, admite-se que sejam removidos e a área por eles deixada seja tratada por microestucagem. Contudo, esta remoção não pode ser feita de forma violenta com risco de causar danos no objecto. A remoção pode ser feita com meios mecânicos facilmente controláveis pelo operador e não deve, em caso algum, atingir a pedra que lhes está contígua ou subjacente.

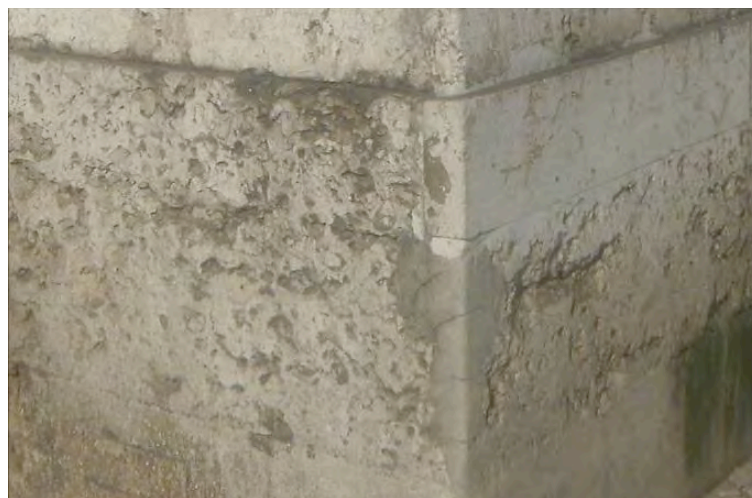
Remendos de cimento em áreas erodidas com dimensão significativa, executados com o objectivo de reconstruir a superfície original. Nos de maiores dimensões, o impacto visual pode ser muito relevante.

Fig. 7 - Reconstruções da superfície/forma da pedra feita com cimento

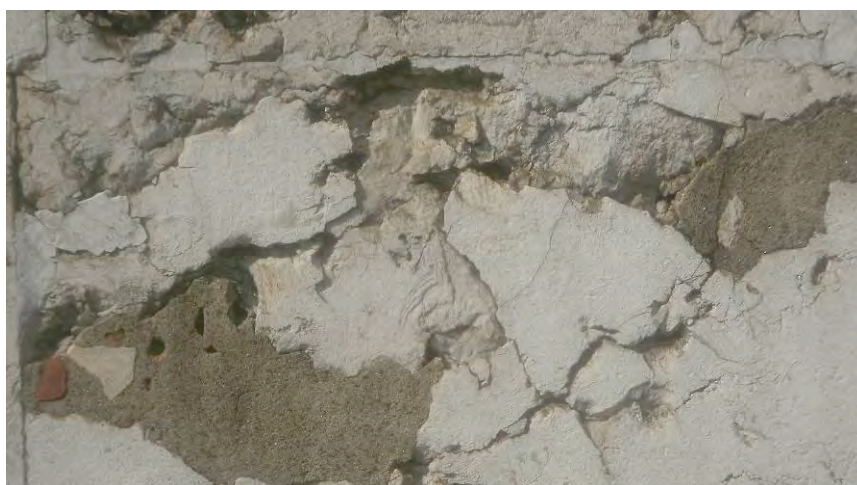
Trata-se de áreas mais circunscritas do que na anomalia anterior, que se encontram colmatadas com materiais cimentícios, regra geral com cores contrastantes com a pedra circundante. Ocorrem sob uma multiplicidade de formas e dimensões e aparecem para resolver anomalias de índole diversificada. O impacto visual é variável, bem como as suas compacidade e aderência ao substrato. Podem ocorrer no interior dos blocos ou na vizinhança das juntas associados ao material de colmatação.

Fig. 8 – Remendos de cimento

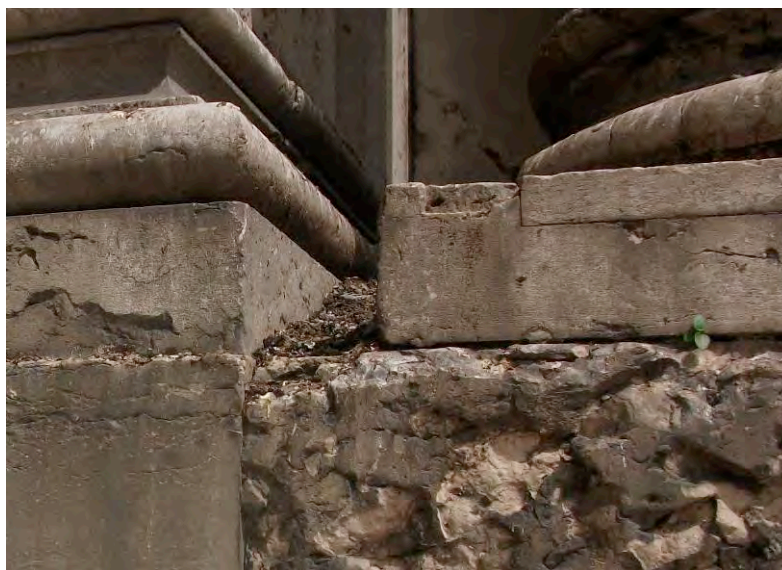
Excrementos e outros depósitos de actividade de aves. Apesar de visualmente só serem notórios em alguns pontos, é de prever a sua existência em todas as superfícies e recantos horizontais dos elementos arquitectónicos das áreas a intervir.

Fig. 10 – Dejectos de aves

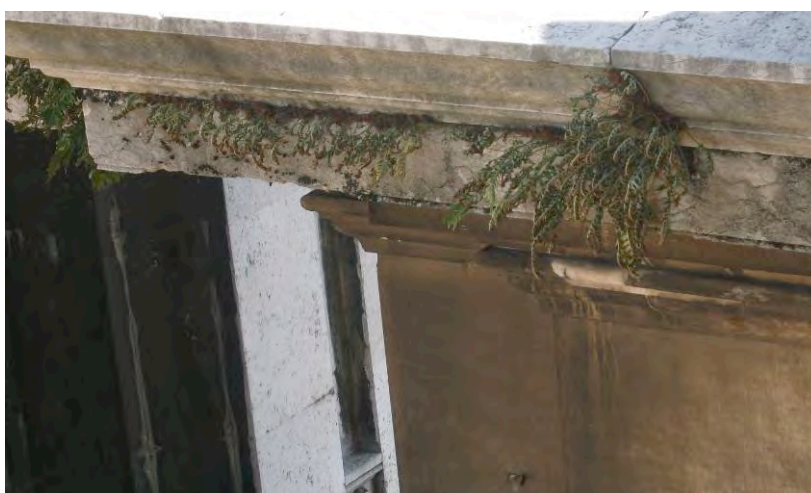
Ocorrência pontual de plantas superiores, como gramíneas, silvas, etc.

Fig. 12 – Vegetação

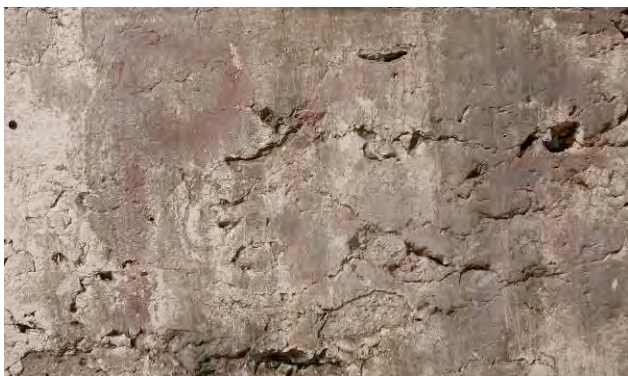
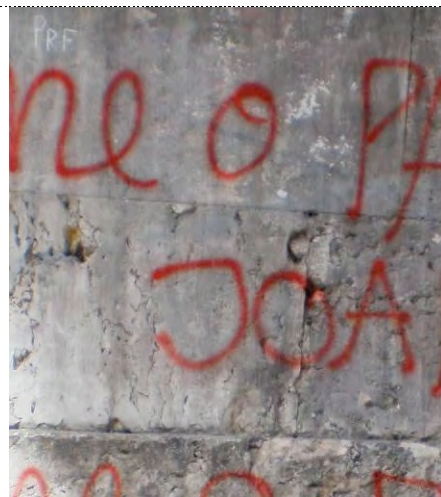
Escrita vandálica e outras manifestações de vandalismo ou de intervenções pouco cuidadas, como pingos ou manchas de tinta. Este tipo de anomalia atinge em particular as áreas ao nível da rua.

Fig.13 – Manifestações de vandalismo

As manifestações de vandalismo mais intrusivas são devidas a pinturas de cores e composições diversas. Estas situações devem ser eliminadas com recurso a métodos que não causem danos no substrato.
